## **Nagy ijedség és happy end**

### **Trauma utáni természetes inciális él rekonstrukció biokompatibilis helyreállító anyaggal**

#### **Dr. Walter Denner, Fulda**

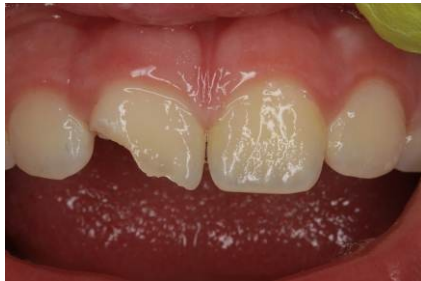
1: Egy 8 ½ éves fiú a jobb felső középső metszőfogát (11. fog) játék közben beütötte. Sajnos a fogtörredék elveszett.

Egy 8 és fél éves fiú a fogaival ütközött neki egy korlátnak, amikor az iskolában játszott. Futás közben megfordult, és nem látta a korlátot. Az anyukájával később, de még ugyanazon a napon jelentkezett a praxisomban. A jó hír az volt, hogy a környező szövetek, beleértve a pulpát is, sértetlenek maradtak, és az érintett 11-es fog (jobb felső középső fog) vitalitás vizsgálata is pozitív eredményt mutatott (1. és 2. ábra). A rossz hír ellenben az volt, hogy a töredék elveszett a balesetben, ezért nem volt felhasználható a helyreállításnál.

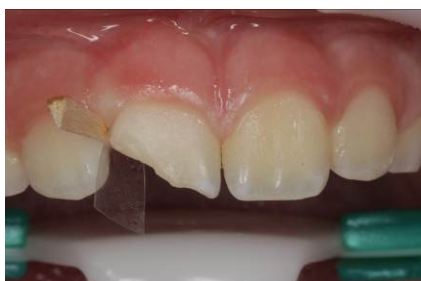
3: A relatív izolálást követően a zománcot ferdére preparáltuk, és egy átlátszó matricát rögzítettünk vékony faékkal.

A sérülés supragingivális helyzete miatt nem volt szükség kofferdam izolálás alkalmazására. Ehelyett egy ajak-, arc- és nyelvretraktort használtunk (Arcflex, FGM). A helyi érzéstelenítés hatása alatt álló páciensen a dentin középső részét fényrekötő kalcium-triszilikát alábéleléssel (TheraCal LC, Bisco) fedtük, és a zománcot körülbelül 0,5 mm szélességűre preparáltuk (3. Egy áttetsző matrica darabot függőlegesen rögzítettünk az interproximális térben egy vékony faékkal (Dr. Barman anatómiai faékek) (3. kép).

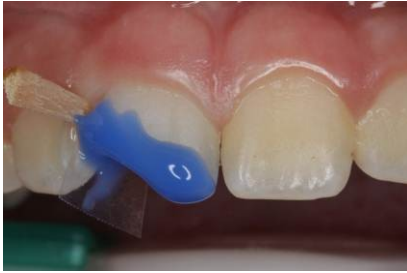
4: A matricát a lehető legpontosabban egy anatómiai negatív formába alakítottuk át folyékony, ideiglenes kompozittal (Clip Flow) (lásd 5. ábra). Csak ezután kondicionáltuk a zománc széleit 36% -os foszforsavval maratva 30 másodpercig, túlfuttatva a ferdére preparált részeken.

Mielőtt a zománcot 36% -os foszforsavval savaztuk volna, a matrica anatómiailag kedvező helyzetét folyékony, ideiglenes kompozittal (Clip Flow, VOCO) rögzítettük (4. kép). A Hugo-eljárás ezen módosításában az anyagot, amely nyomás nélkül áramlik a vékony kanülön keresztül a matricához a megfelelő felületre fecskendeztük be. Ugyanakkor a matricát manuálisan vagy spatulával finoman odanyomtuk palatálisan és vestibulárisan a restaurációval ellentétes irányban és ezzel egyidejűleg a flow anyagot fotopolimerizáltuk. Az 5. ábra az incizális defektus kiterjedését mutatja.

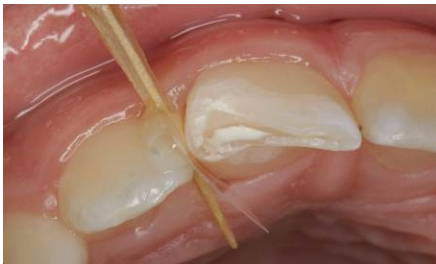
5: A maratás utáni állapot: A sérülés mértéke az incizális képen is jól látható.

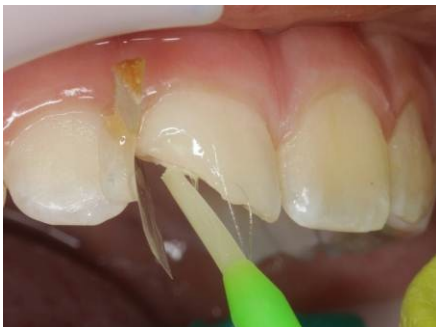
6: Univerzális ragasztót (Futurabond U) alkalmaztunk a zománcra és a dentinre, majd polimerizáltuk.

Az univerzális ragasztó (Futurabond U, VOCO) applikálása és megkötése után (6. ábra) a dentin magot rétegenként két különböző árnyalatú kompozit restaurációs anyag használatával építettük fel (Admira Fusion). E célból az A3, majd az A2 árnyalatú dentinanyagot először "tetőcserép" formában alkalmaztuk, és mindegyiket polimerizáltuk (7. Ábra) (7). Cervikálisan az anyagot kissé a preparált zománcra is kiterjesztettük, hogy elkerüljük a restauráció szélének elszíneződését.

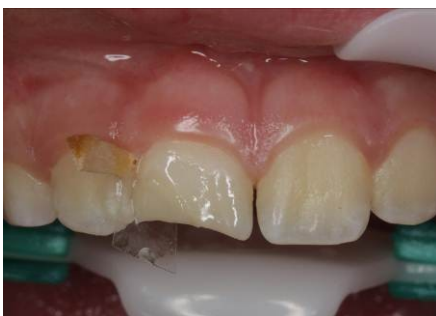
7: A dentin mag rekonstrukciója az A2 és A3 színű kerámia alapú helyreállító anyagokkal. A rekonstrukciót két rétegben végeztük el, hogy lehetővé tegyük a dimenziók jobb intraoperatív értékelését.

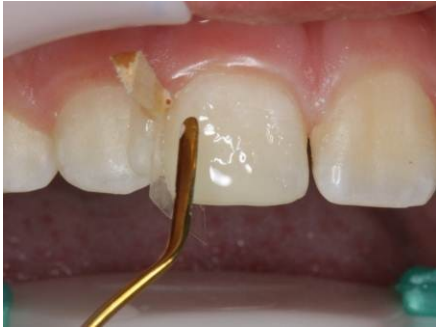
8: A zománc árnyalatának kialakítása spatulával.

Végző rétegenként, vékonyan alkalmaztuk a zománc anyagot (incizális) kissé flexibilis spatulával (Composite 4. American Eagle Instruments) (8. kép) Ennek során fontos biztosítani, hogy csak a ténylegesen szükséges anyagmennyiséget használjuk fel. Az utolsó réteg fotopolimerizálása (9. ábra) és a matrica eltávolítása után (10. ábra) már láthatóvá vált a felépítés nagyjából természetes

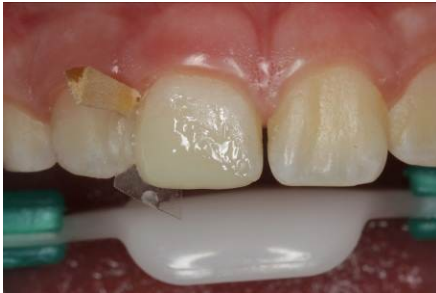
9: Az elkészült zománc réteg az ék eltávolítása előtt ...

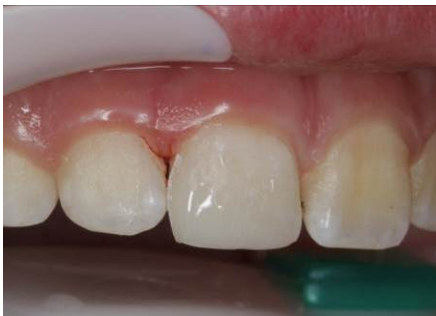
10: ... és az ék eltávolítása után. A fog alakja máris nagyrészt természetes megjelenésű, a kontakt pont nagyon jó.

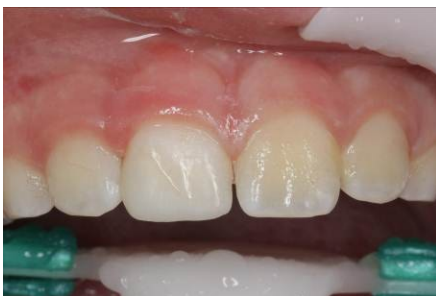
11: A kiszáradás következtében a kezelt 11-es fog kissé világosabb, mint az ellentétes 21-es fog.

alakja, beleértve az átmeneteket az incizális peremterületen (11. kép). Ez sokkal gyorsabb módja a befejezésnek, mint a túlkontúrozás.

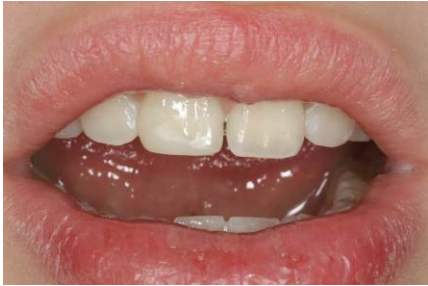
12: A négyhetes ellenőrzés során mind a helyreállított 11-es fog alakja, mind pedig az árnyalata természetesnek tűnik. A beteg megkönnyebbült; az anyuka még jobban!

Ezen túlmenően ez az eljárás megfelelően reprodukálja az okkluzális felszíneket, és nem alkalmaz túlzott anyagmennyiséget a fognyaknál. Mind a fiatal beteg, mind az édesanyja különösen elégedett volt a végeredménnyel, beleértve az árnyalatot is (12. kép).
